EXMA. SRA. DRA. JUÍZA DE DIREITO DA **1ª VARA CÍVEL DO**  
**FORO REGIONAL XV - BUTANTÃ – SÃO PAULO/SP.**

Autos nº **0005126-92.2019.8.26.0704**

## **LAUDO de AVALIAÇÃO**

Objetivo avaliar o Apartamento de Cobertura Duplex nº 183, Bloco C, Edifício Santa Margherita, com 02 (duas) vagas, localizado no 18º pav. inferior e 19º pav. superior, integrante do Residencial Riviera Italiana, situado a Rua Dr. Luiz Migliano, nº 761, Jardim Cabore, São Paulo/SP, contribuinte 171.258.0670-7 relacionado na Matrícula nº 133.922 do 18º C.R.I., de São Paulo/SP, às fls.913/97 dos autos, a seguir:

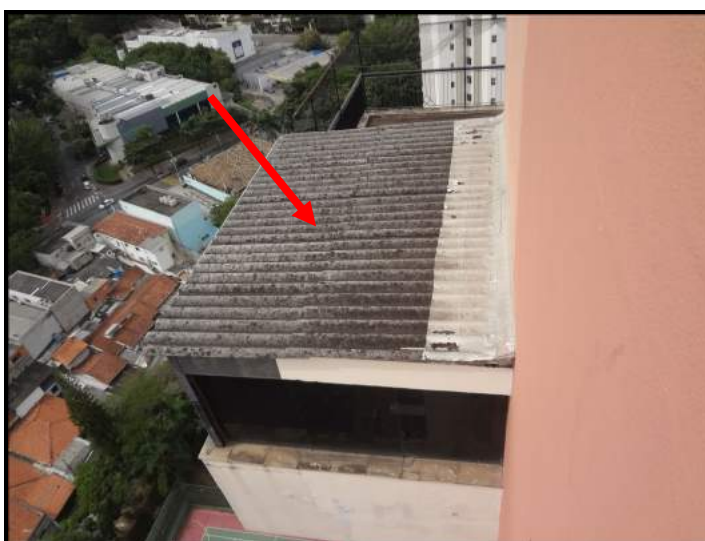
Prosseguindo, na companhia do síndico, **vistoriamos** o Apartamento de Cobertura Duplex nº 184, Bloco A, 18º pav. inferior e 19º pav. Superior, semelhante, em obras de reforma. Na oportunidade fizemos a medição de uma sala, ampliada no 19º pav. superior, nos mesmos moldes da edificada, no Apartamento de Cobertura Duplex nº 183, Bloco C, com essa medição temos a área útil do apartamento penhorado. A sala ampliada, está indicada pela seta, possui 13,33m<sup>2</sup>, que acrescido a área de 258,98m<sup>2</sup> constante na Matrícula, resulta numa **área útil de 272,42m<sup>2</sup>**.

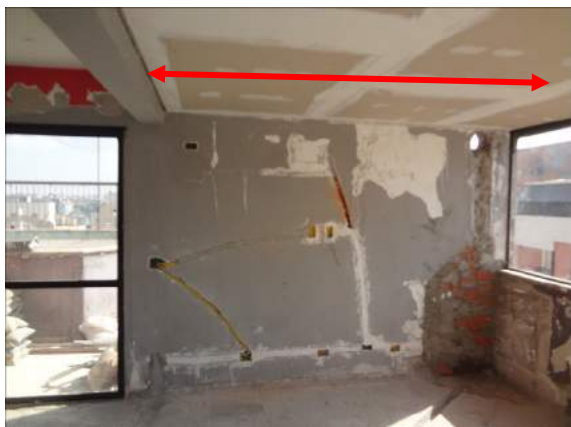
**FOTO 83-** Sala no 19º pav., apartamento 184 – Bloco A, vistoriado. Ampliação (linha **vermelha** = largura), idêntica ao apartamento 183 – Bloco C, penhorado.

À vista do exposto nos foi oferecido para vistoria o Apartamento de Cobertura Duplex nº 184, Bloco A, Edifício Porto Fino, 18º pav. inferior e 19º pav. superior, em obras de reforma, e por se tratar de unidades semelhantes procedemos a vistoria, fazendo as fotos dos ambientes e a medição da ampliação da sala no 19º pav. superior.
